**PRESIDÊNCIA DA REPÚBLICA**  
**CONTROLADORIA-GERAL DA UNIÃO**  
**SECRETARIA FEDERAL DE CONTROLE INTERNO**

Unidade Auditada: INST.FED.DE EDUC.,CIENC.E TEC.DE ALAGOAS  
Município - UF: Maceió - AL  
Relatório nº: 201408718  
UCI Executora: CONTROLADORIA REGIONAL DA UNIÃO NO  
ESTADO DE ALAGOAS

**RELATÓRIO DE AUDITORIA**

#### **Deficiências na infraestrutura e na manutenção dos Serviços nos Campi do IFAL.**

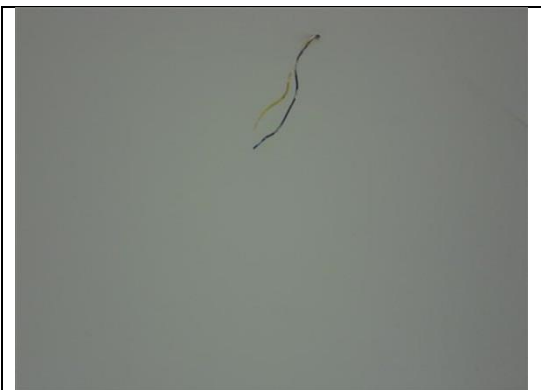
Verificou-se a existência de um condutor exposto à vista no teto conforme figura a seguir:

*Figura 1 - Fio exposto no teto, Penedo (AL), 09 de outubro de 2015.*

Serão solicitadas à equipe de manutenção as correções relacionadas aos condutores expostos no teto, bem como a substituição das lâmpadas que não funcionam e o reparo de possíveis tomadas que por ventura estejam sem funcionar.

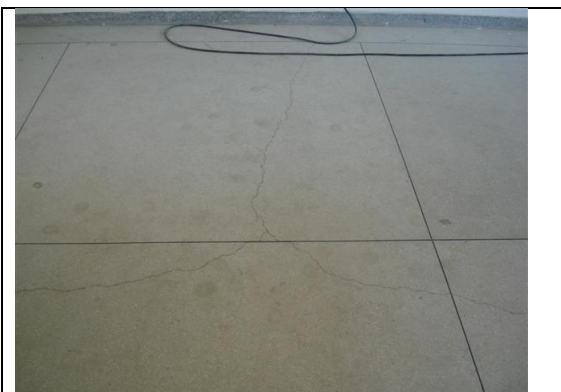
Verificou-se a existência de rachaduras na camada de acabamento do piso da sala de aula, conforme foto a seguir:

*Figura 2 - Rachaduras no piso da sala de aula, Penedo (AL), 09 de outubro de 2015.*

Será enviado um ofício à construtora contratada para a correção das rachaduras o encontradas na camada de acabamento no piso da sala de aula, tendo em vista ser um vício oculto, e que o prédio encontra-se na garantia.

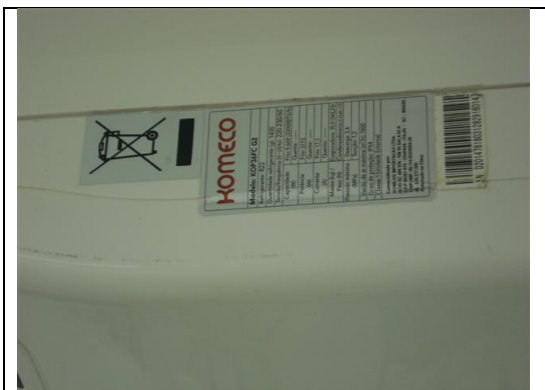
A existência de aparelho de ar condicionado avariado, emitindo um forte barulho quando em funcionamento, tem prejudicado o desempenho acústico da sala.

Figura 3 - N° de patrimônio de ar condicionado avariado emitindo forte barulho quando ligado Penedo (AL), 09 de outubro de 2015.

Os problemas tem a mesma causa. O aparelho condicionador de ar. Este foi enviado para manutenção. A sala de aula está isolada até que o reparo seja feito. As aulas foram remanejadas para outra sala.

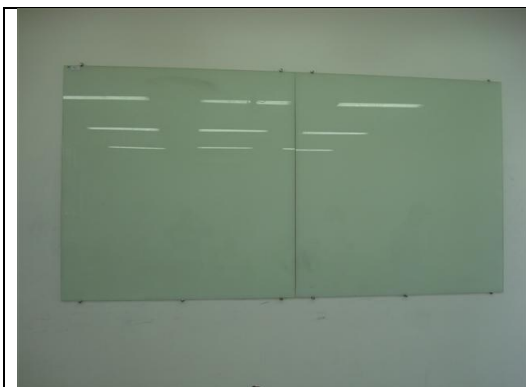
O quadro branco em uso, embora em bom estado, não é adequado à sala, pois gera muito reflexo por parte da iluminação do local, gerando dificuldades na visualização do que se escreve nele, conforme foto a seguir.

Figura 4 - Reflexos no quadro prejudica visualização, Penedo (AL), 09 de outubro de 2015.

Os quadros brancos adotados são os mais modernos utilizados em instituições de ensino. Os reflexos devem ser tratados com a substituição das calhas de iluminação por luminárias de alto rendimento que eliminam quase que completamente os reflexos, somado ao uso de persianas, quando for o caso. É uma solução à médio prazo, após o desenvolvimento de um projeto luminotécnico.

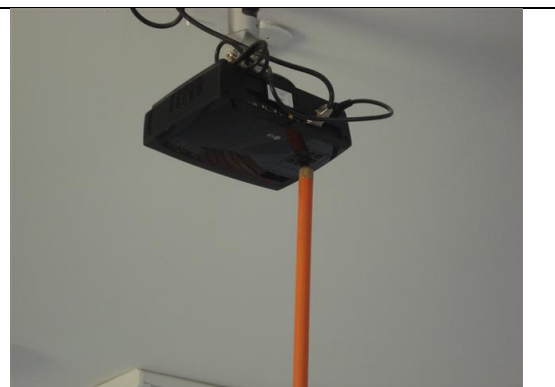
Verificou-se ainda que, embora exista um aparelho projetor de slides instalado no local, não há controle disponível com pilhas, sendo este projetor ligado manualmente por um cabo de vassoura, e ajustado manualmente pelo usuário subindo em uma cadeira, conforme foto a seguir.

Figura 5 - Projetor sem controle por falta de pilhas – uso de cabo de vassoura para ligar, Penedo (AL), 09 de outubro de 2015.

Em relação aos projetores multimídia que estavam sendo ligados com cabo de vassoura, o problema identificado foi nas pilhas dos controles remotos que eram de baixa qualidade. Segundo o Diretor do Campus a situação foi sanada com a substituição por pilhas de boa qualidade.

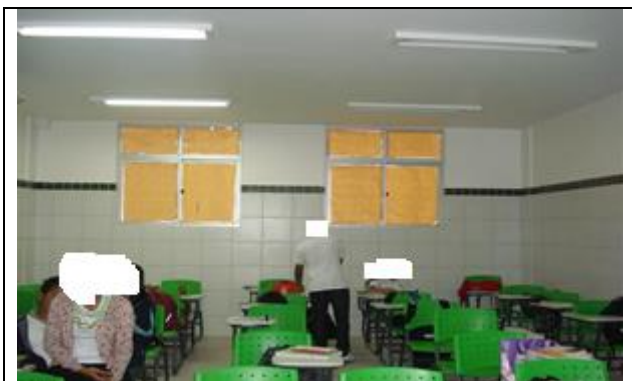
Verificou-se a existência de 16 lâmpadas sendo que 08 estão queimadas, o que prejudica a luminosidade do local, e infere-se visualmente que a quantidade de lumens não é adequada às atividades de ensino, pois os alunos presentes no momento da inspeção reclamaram da pouca luminosidade da sala. Ademais, as janelas situam-se no lado poente da sala, o que gera ofuscamento excessivo no quadro, o qual apresenta características inadequadas para uso em sala de aula. As janelas foram cobertas com papel, pois não há persianas ou cortinas. Ver foto a seguir:

Figura 6 - Lâmpadas queimadas e ausência de cortinas, Penedo (AL), 09 de outubro de 2015.

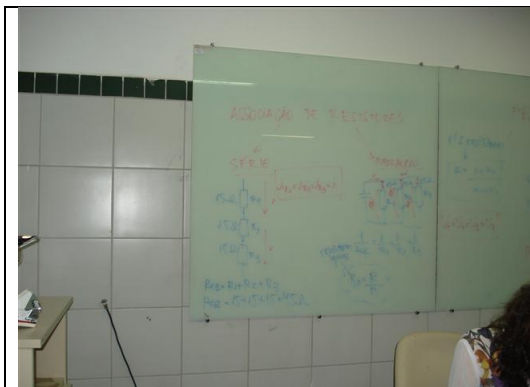
O quadro branco em uso, embora em bom estado, não é adequado à sala, pois gera muito reflexo por parte da iluminação do local, gerando dificuldades na visualização do que se escreve nele, conforme foto a seguir.

Figura 7 - Reflexos no quadro prejudica visualização, Penedo (AL), 09 de outubro de 2015.

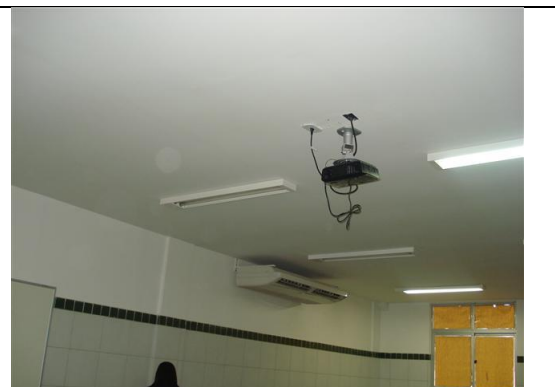
Verificou-se ainda que, embora exista um aparelho de projetor de slides instalado no local, não há controle disponível com pilhas, sendo este projetor ligado manualmente por um cabo de vassoura.

Figura 8 - Projetor sem controle por falta de pilhas, Penedo (AL), 09 de outubro de 2015.

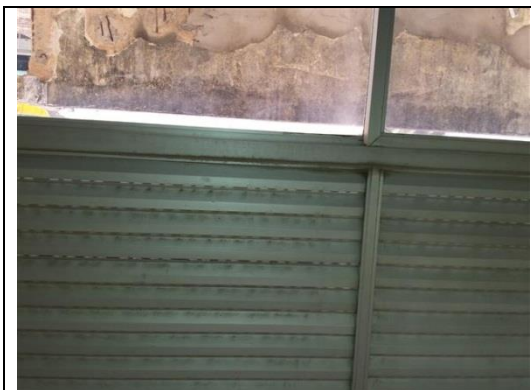
Verificou-se que as janelas são antigas e apresentam frestas que permitem a passagem de ar refrigerado para fora, gerando prejuízo no uso do aparelho de ar condicionado.

*Figura 9 - Janela com furos permitindo vazamento de ar refrigerado, Maceió (AL), 01 de outubro de 2015.*

Será providenciado um sistema que propicie a vedação das frestas das portas que permitem a passagem do ar condicionado.

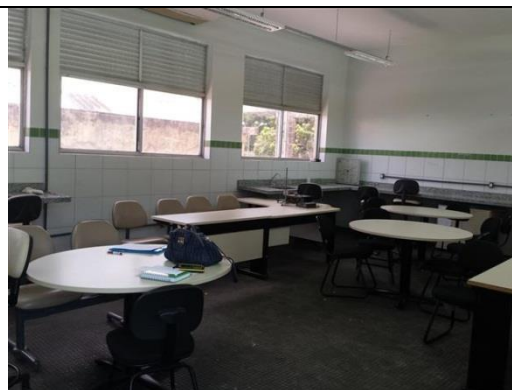
Verificou-se a existência de aparelho de ar condicionado, contudo este não está em funcionamento devido ao fato de a rede elétrica existente não suportar a carga do

A temperatura registrada no interior da sala na visita foi de 30,9°C (às 10h30min) e a temperatura no ambiente exterior da sala foi de 31,5°C na mesma hora.

*Figura 10 - Laboratório de Matemática, Maceió (AL), 01 de outubro de 2015.*

A obra de reestruturação das Instalações elétricas está sendo realizada. A instalação atual não suporta os aparelhos condicionadores de ar, que já estão instalados aguardando a finalização da obra para que possam ser alimentados.

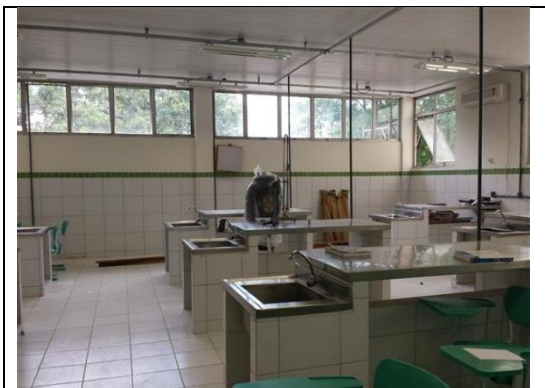
Verificou-se a existência de aparelhos de ar condicionado, contudo não estão em funcionamento devido ao fato de a rede elétrica existente não suportar a carga dos aparelhos. Foi informado que a atual estrutura elétrica está em reforma, devendo ser adequada para o funcionamento dos aparelhos existentes. Não foi possível a verificação do estado de conservação dos dispositivos utilizados para o conforto térmico (condicionador de ar NBR 15575-1) existentes.

A foto a seguir mostra o aparelho de ar condicionado instalado e as janelas abertas.

*Figura 11 - Ar condicionado instalado fora de uso, Maceió (AL), 01 de outubro de 2015.*

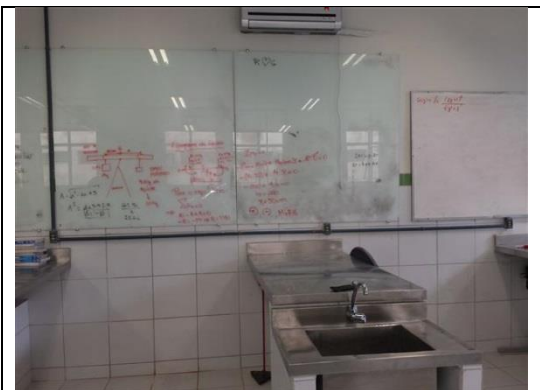
O quadro branco de vidro gera reflexo, dificultando a leitura, conforme se vê na foto a seguir;

Figura 12 - Quadro que gera reflexo, Maceió (AL), 01 de outubro de 2015.

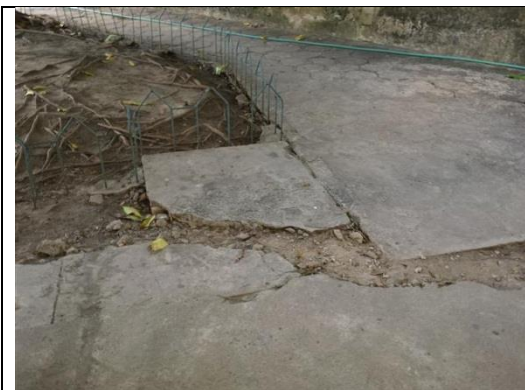
Embora a sala se encontre no térreo, verificou-se que os acessos carecem de ajustes para atender as pessoas com necessidades especiais: rampas, piso tátil e sinalizado. A via de acesso atual apresenta rachaduras, conforme foto a seguir:

Figura 13 - Calçada de acesso à sala com descontinuidade, Maceió (AL), 01 de outubro de 2015.

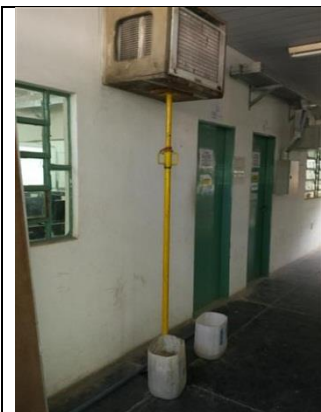
O aparelho de ar condicionado é sustentado por escoramento metálico inapropriado e a água de saída do aparelho é recolhida num balde, conforme figura a seguir:

*Figura 14 - Aparelho de ar sustentado inapropriadamente por escoramento metálico e água de saída pingando num balde, Maceió (AL), 01 de outubro de 2015.*

Existe um planejamento de construção de um novo prédio, verticalizado, que será construído respeitando-se as normas vigentes e o recuo obrigatório em relação à via pública. O prédio existente deverá ser demolido. Trata-se de um projeto de médio prazo.

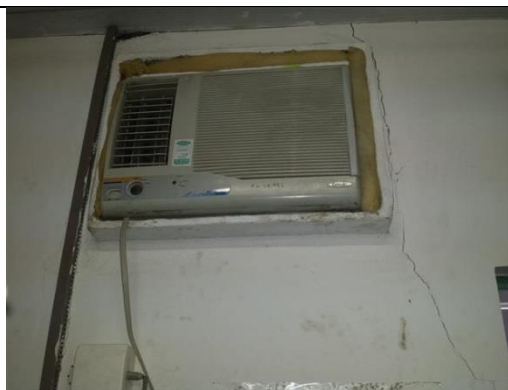
*Figura 15 - Rachadura na parede de sustentação do aparelho de ar condicionado, Maceió (AL), 01 de outubro de 2015.*

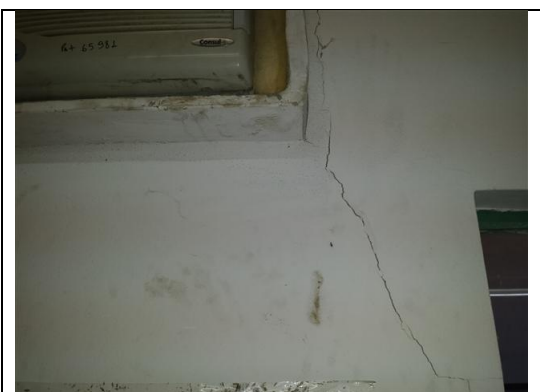
*Figura 16 - Rachadura na parede, Maceió (AL), 01 de outubro de 2015.*

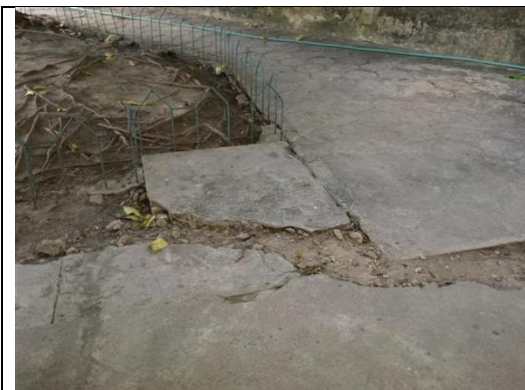
Embora a sala se encontre no térreo, verificou-se que os acessos carecem de ajustes para atender as pessoas com necessidades especiais: rampas, piso tátil e sinalizado. A via de acesso atual apresenta rachaduras, conforme foto a seguir:

Figura 17 - Calçada de acesso à sala com descontinuidade, Maceió (AL), 01 de outubro de 2015.

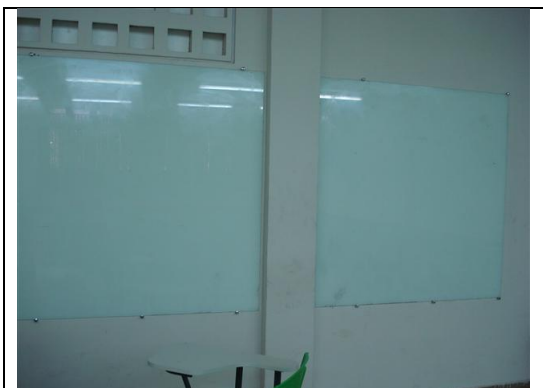
O estado de conservação do quadro branco é bom, contudo o material gera reflexos que prejudicam a visualização;

*Figura 18 - Quadro branco com reflexos das lâmpadas, Marechal Deodoro (AL), 01 de outubro de 2015.*

Solução idêntica à adotada no Campus Maceió.”
