RELATÓRIO FOTOGRÁFICO

ASSUNTO: Reforma do Campus Viçosa do **INSTITUTO FEDERAL DE ALAGOAS – IFAL.**

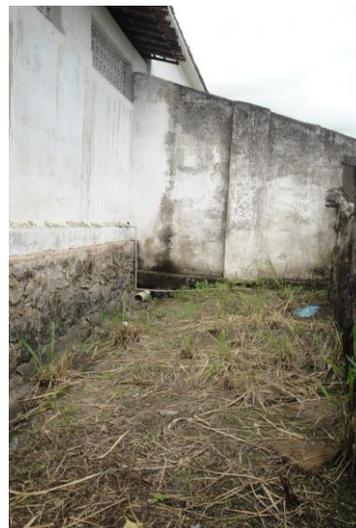
Foto 20 – Muro lateral a demolir

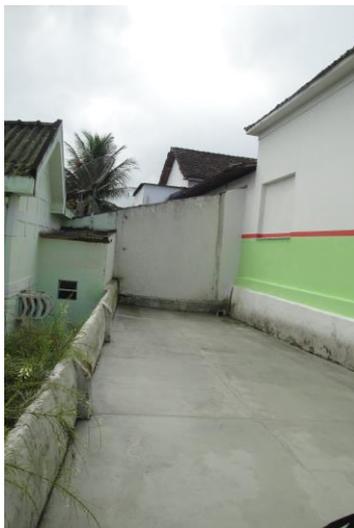
Foto 41 – Canteiro lateral esquerdo (subir muro)
