## RELATÓRIO FOTOGRÁFICO

Segue relatório fotográfico das instalações do IFAL Campus Satuba onde será realizada a execução dos projetos de reestruturação das redes de distribuição de média e baixa tensão, instalações elétricas prediais, cabeamento estruturado, CFTV e SPDA.

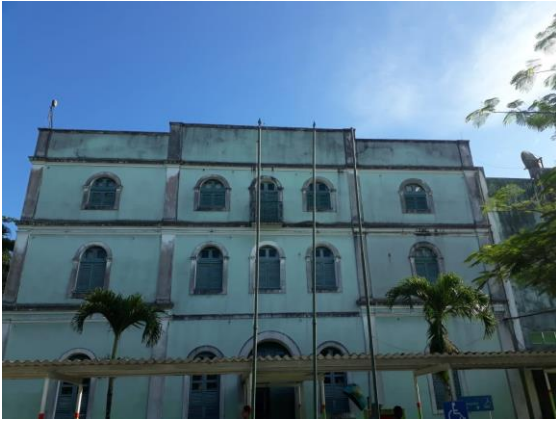
5 – Fachada sem SPDA

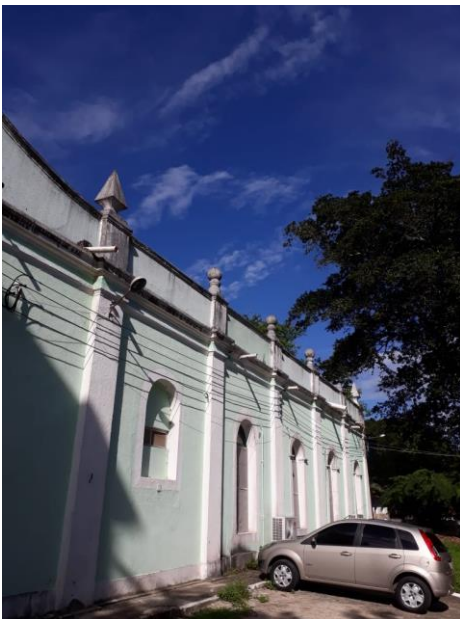
7 – Distribuição de energia  
aparente na fachada
