Instituto Federal de Alagoas
Auditoria Interna

RELATÓRIO PRELIMINAR – Infraestrutura Física e Tecnológica

Unidade Examinada: Campus Rio Largo

Relatório nº: 07/2024

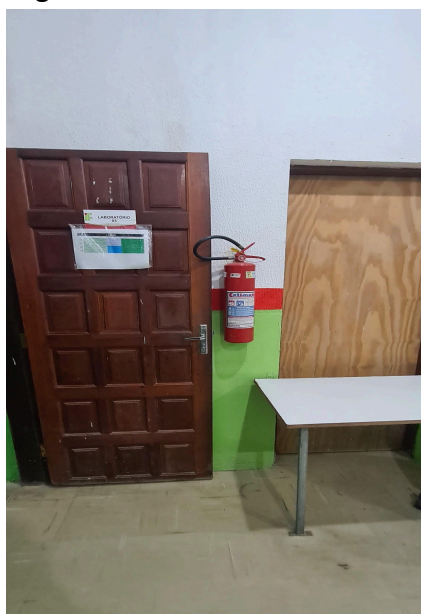
Figura 1: extintor de incêndio

Com base na verificação *in loco*, constatou-se que as áreas comuns do campus apresentam sérias deficiências em termos de segurança contra incêndios. As imagens capturadas mostram a falta de sinalização de emergência adequada em diversos pontos, como pode ser observado nas fotos das áreas comuns. Além disso, a foto do extintor de incêndio (Figura 2) confirma que o equipamento está vencido. Segundo as respostas do questionário submetido à gestão, o campus também possui uma quantidade insuficiente e mal sinalizada (Figura 1) de extintores, além da ausência de hidrantes e de um sistema de alarme de incêndio.

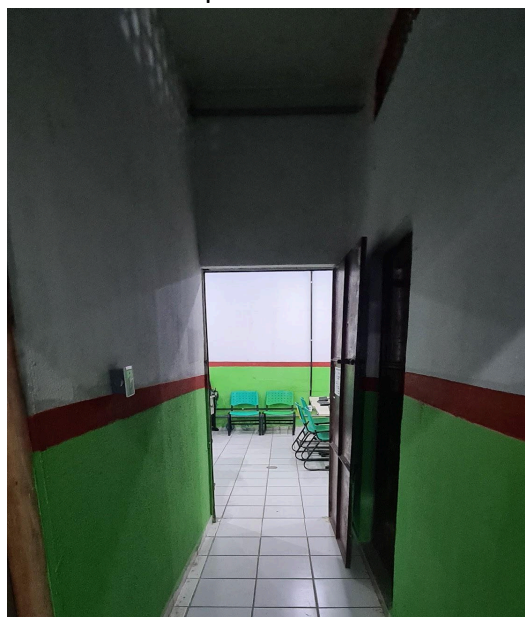
Figura 4: corredor que dá acesso às salas de aula

Destaca-se também a necessidade de instalar sinalização de emergência em todas as dependências do campus, garantindo a orientação eficaz dos ocupantes durante situações de emergência. É igualmente fundamental que sejam realizados treinamentos regulares com a comunidade escolar, visando à correta evacuação do prédio em casos de emergência. Esses treinamentos permitirão que educandos, servidores e demais usuários estejam familiarizados com os procedimentos de evacuação, o que favorece uma resposta rápida e organizada em situações de risco.

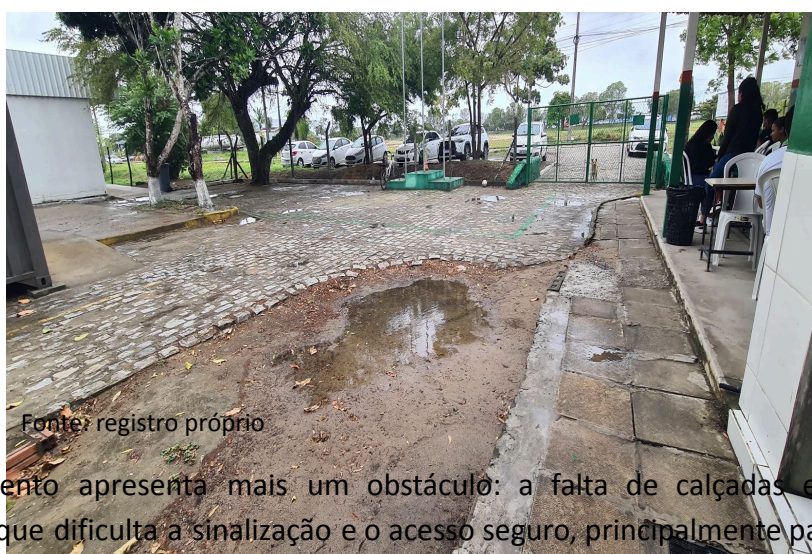
Figura 5: estacionamento do campus

O estacionamento apresenta mais um obstáculo: a falta de calçadas e pavimentação adequadas, o que dificulta a sinalização e o acesso seguro, principalmente para pessoas com mobilidade reduzida. Essa limitação restringe o direito de locomoção e pode até mesmo

representar riscos de segurança, uma vez que a ausência de estrutura adequada deixa essas pessoas vulneráveis a acidentes.

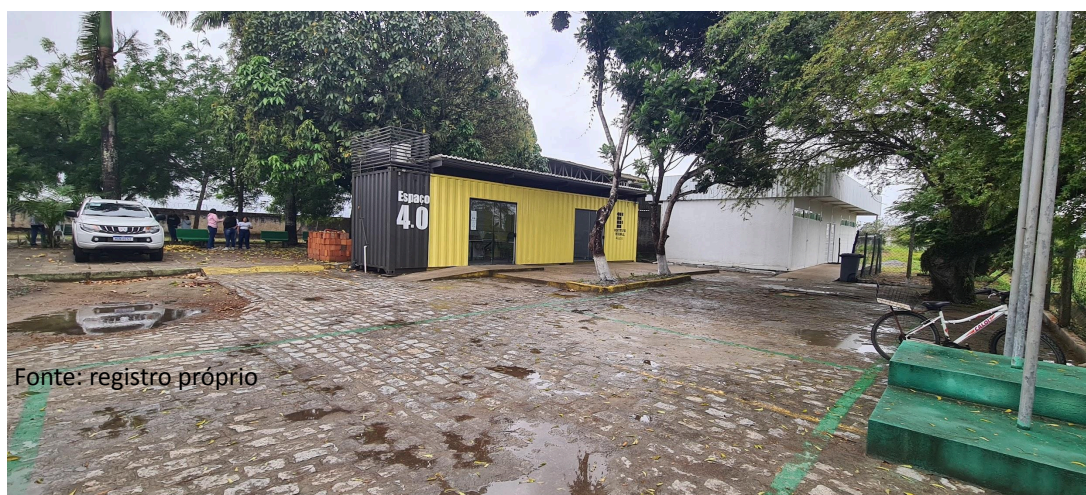
Figura 6: área próxima à biblioteca sem acessibilidade

Embora existam rampas em algumas áreas externas, como nas salas modulares e na entrada principal do prédio, instalações importantes, incluindo laboratórios, áreas administrativas e a própria biblioteca, permanecem inacessíveis para pessoas com mobilidade reduzida. Essas barreiras físicas dificultam que pessoas com deficiência possam acessar integralmente os

serviços e atividades disponibilizados no campus, violando seu direito a uma educação inclusiva e de qualidade.

Para promover uma verdadeira inclusão, é fundamental que as adaptações necessárias sejam implementadas. Medidas como a instalação de rampas e sanitários adaptados, implementação de sinalização tátil e visual em pontos estratégicos do campus, melhorias na pavimentação e na sinalização do estacionamento, bem como a garantia de acessibilidade nos espaços principais, são passos cruciais. A acessibilidade plena garante que todos os estudantes, professores, técnicos administrativos e demais colaboradores independentemente de suas limitações, possam participar das atividades acadêmicas, administrativas e sociais do campus com segurança e autonomia.
