**CARACTERIZAÇÃO DO RECINTO DE ACLIMATAÇÃO MARINHO PARA
PEIXES-BOIS (*Trichechus manatus manatus*) NO CEARÁ: UMA INOVAÇÃO
TECNOLÓGICA PARA O MANEJO DA ESPÉCIE NO BRASIL**

Dissertação (Mestrado Profissional em Tecnologias Ambientais) –
Instituto Federal de Alagoas, *Campus Marechal Deodoro*, Marechal
Deodoro, 2025.

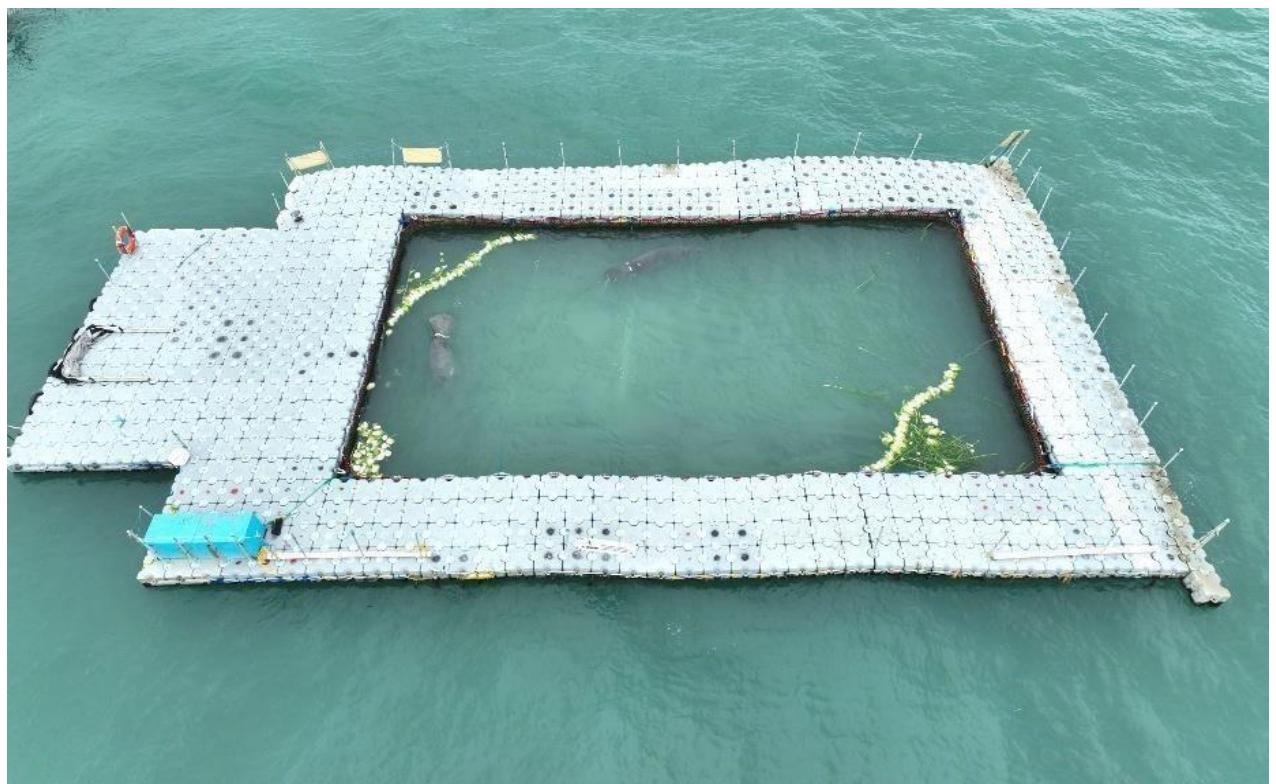
Figura 10. Plataforma Flutuante (tanque rede) - Área externa.

A área total do tanque rede é dividida em quatro quadrantes, fixados ao substrato marinho por poitas de concreto de 1 tonelada. Essas poitas são conectadas por correntes galvanizadas de alta resistência, sendo utilizadas correntes de grau 8 com diâmetros de 19 mm e 10 mm para garantir a ancoragem segura da estrutura no fundo do mar. A plataforma flutuante do recinto de aclimatação é dividida em duas áreas funcionais: a área de manejo, com 45,5 m², e o espaço principal do tanque rede, com um volume total de 336 m³ (Figura 10).

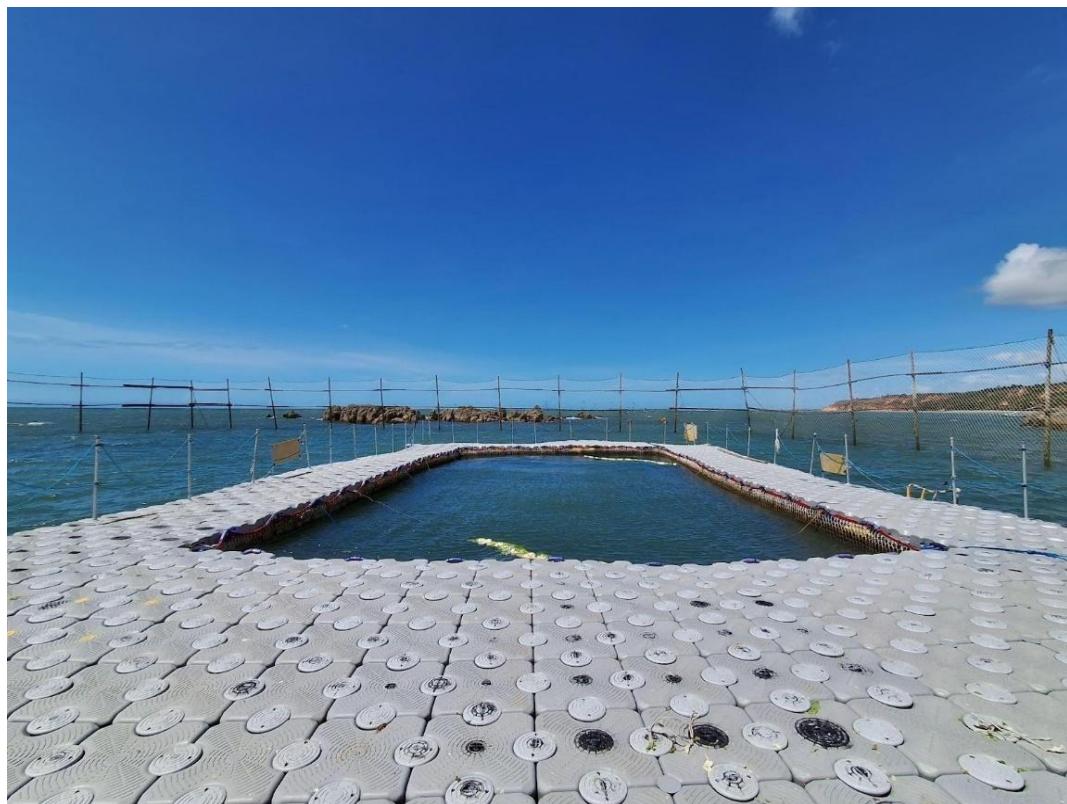
Figura 11. Plataforma Flutuante (tanque rede) – Área interna.

A parte interna do tanque-rede, onde os peixes-bois ficam aclimatados, é cercada por uma rede artesanal confeccionada com corda de polipropileno 4 mm com aditivo UV nas laterais e corda de poliéster 4 mm no fundo. O material utilizado no fundo possui densidade superior à da água (1 g/cm^3), o que o faz afundar. A estrutura da rede mede $14 \times 8 \times 3$ metros (comprimento x largura x altura) e é fixada com segurança aos cunhos de amarração da plataforma (Figura 11).

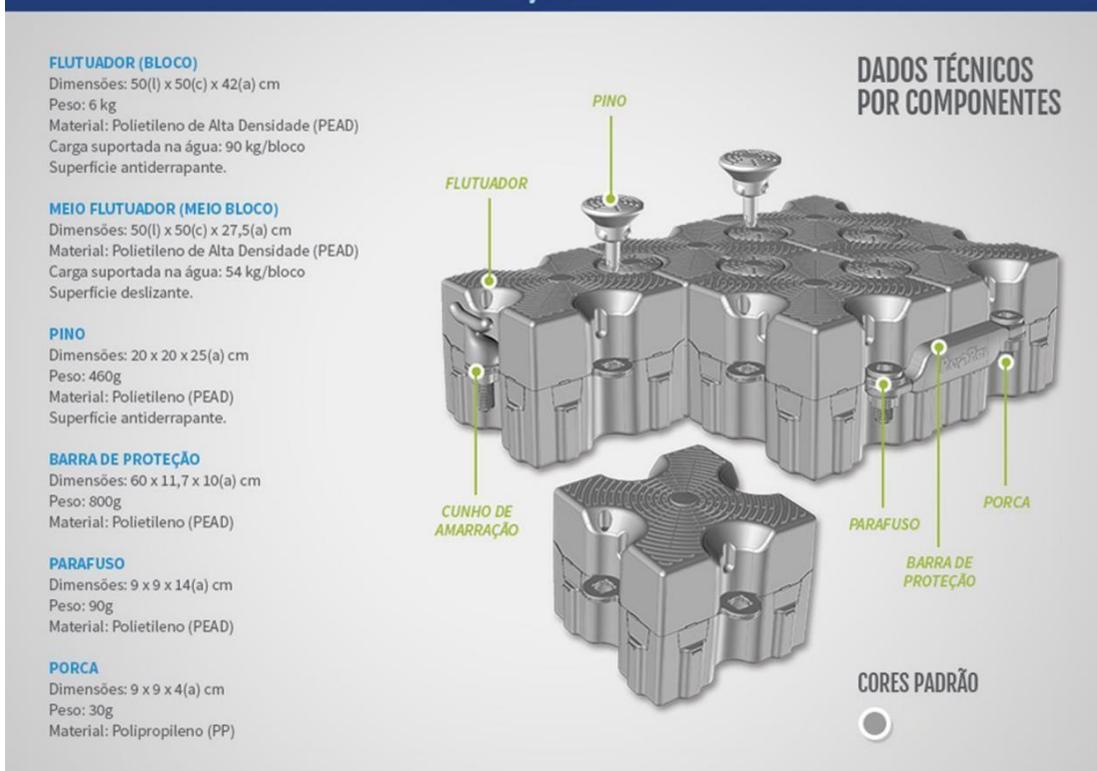
Figura 12. Imagem ilustrativa dos componentes da plataforma flutuante do Recinto de Aclimatação

Na superfície externa, há uma infraestrutura de suporte composta por uma barraca para observação e monitoramento dos animais, uma escada de acesso, e um baú de compensado naval que armazena equipamentos de mergulho e ferramentas. Adicionalmente, a estrutura conta com guarda-corpos composto por hastes de alumínio, cordas e mangueiras para delimitação e organização do espaço, além de placas de sinalização que identificam e sinalizam a estrutura da plataforma flutuante do recinto de aclimatação.

A fixação dos blocos flutuantes é realizada por meio de pinos de travamento, com dimensões de 20 cm de diâmetro por 25 cm de altura e peso de 460 g. O sistema de proteção lateral da plataforma flutuante modular é composto por cordas e mangueiras, que são fixadas aos olhais localizados entre os blocos (Figuras 13a e 13b). O guarda-corpo fixado a plataforma flutuante é constituído por elementos estruturais em alumínio, incluindo barras com dimensões de 3,5 cm x 20 cm x 125 cm e peso de 930 g, além de hastes verticais com 1,1 m de altura e peso de aproximadamente 1 kg. Essas barras possuem bases de fixação plásticas, que são acopladas de forma segura aos pinos de travamento, garantindo a estabilidade e a segurança da plataforma. Esses componentes asseguram o zoneamento e a proteção perimetral da plataforma, oferecendo segurança estrutural e delimitando as áreas de circulação.

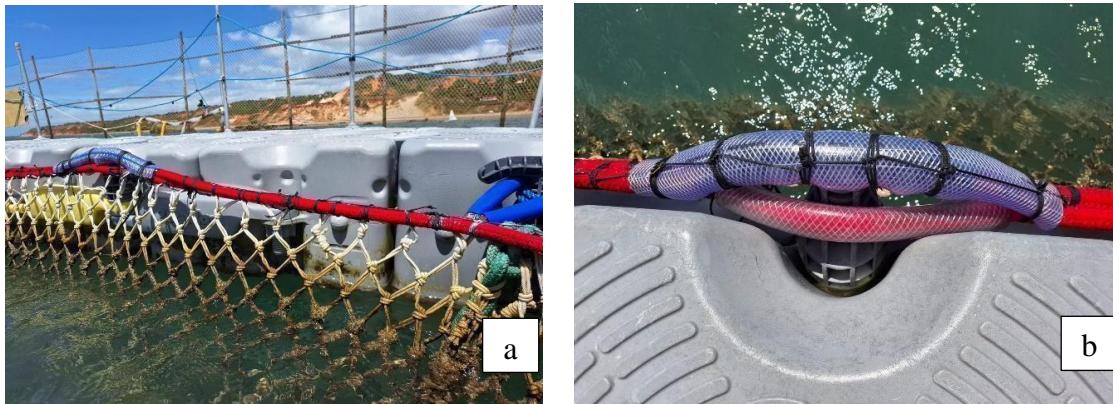
Figuras 13a e 13b. Foto rede interna do tanque rede e dos cunhos de amarração entralhado nas cordas e mangueiras

A rede da plataforma flutuante onde os animais permanecem aclimatados é produzida em dois materiais de 4 mm de espessura: laterais de polipropileno na parte superior separada por uma corda de chumbo da parte inferior, de poliéster. O fundo da rede é de poliéster, cuja densidade do material é maior que a da água (1 g/cm^3) e, portanto, afunda. Às arestas da rede do fundo são adicionados chumbos para que ela se mantenha esticada e aberta.

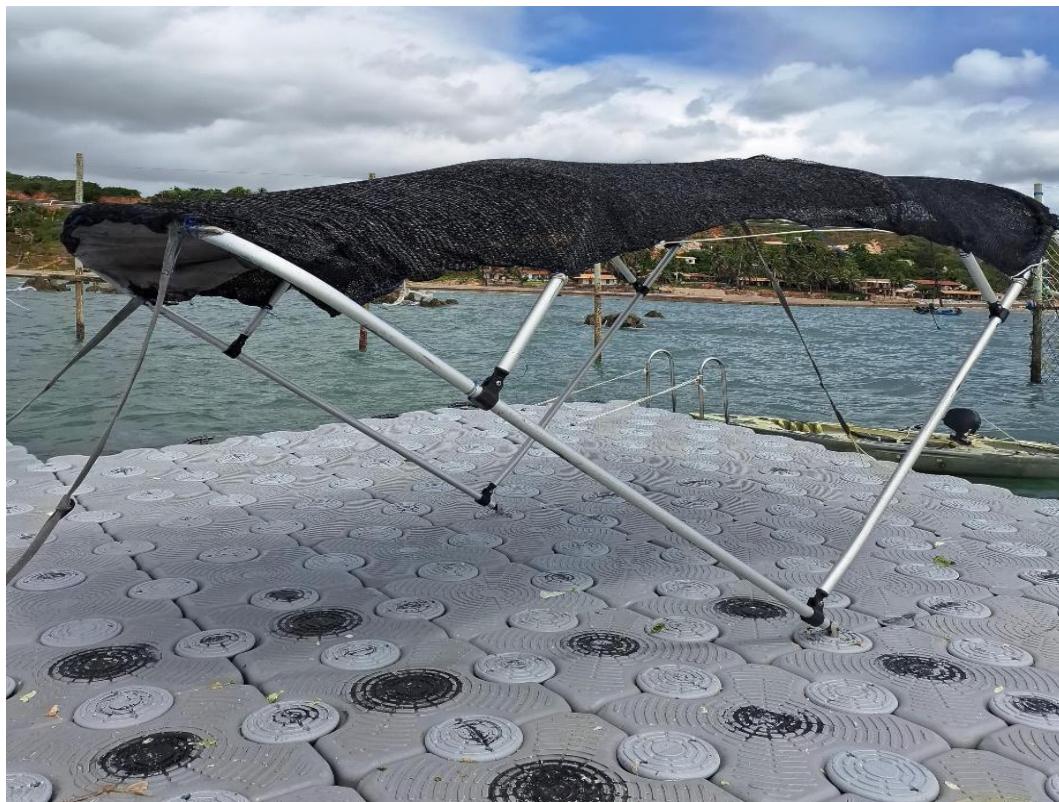
Figura 14. Foto da área sombreada adaptado de uma capota marítima de barco

Todo o perímetro da plataforma flutuante é salvaguardado por guarda-corpos com espaçamento de 1,5 m entre eles e duas cordas de segurança. A estrutura também conta com área sombreada por uma capota de barco (1''1/4 4 arcos) em alumínio com toldo (Figura 14), de 1,50 m x 2,80 m, adaptada e fixada aos pinos de travamento, além de boia salva-vidas (classe I) para embarcações de mar aberto e plataformas.

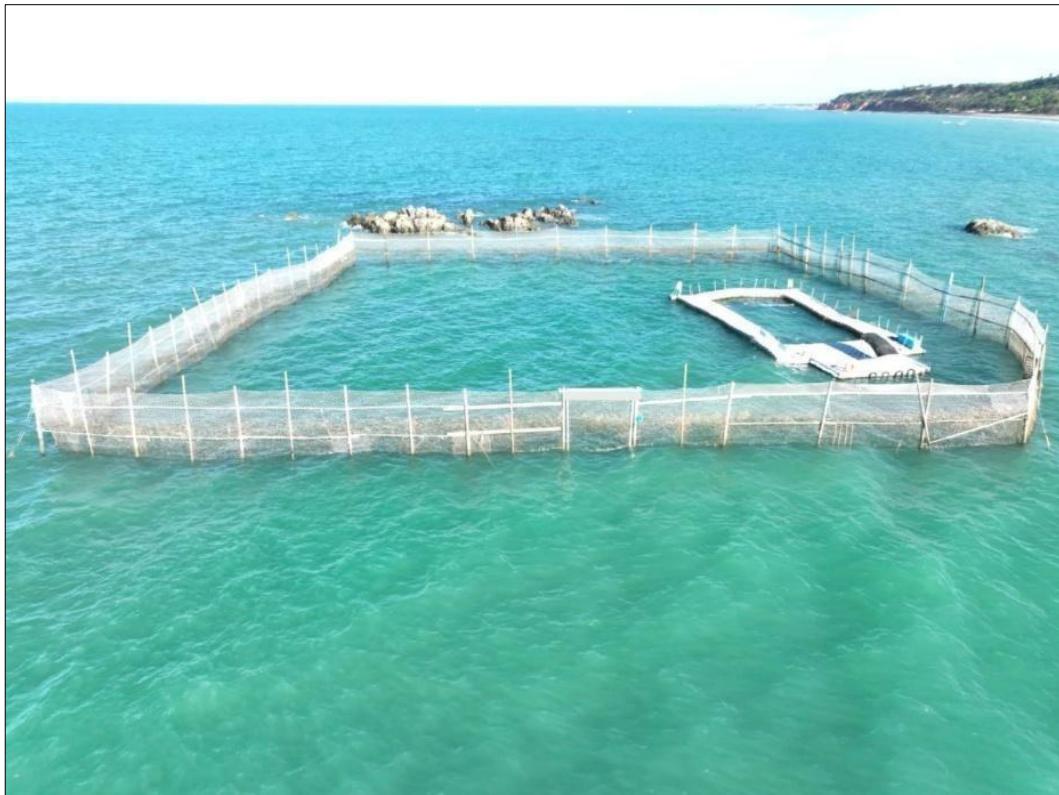
Figura 15. Foto aérea da estrutura do cerco e plataforma flutuante – Recinto de Aclimatação Marinho

Além disso, a estrutura isola os demais peixes-bois marinhos da plataforma flutuante (tanque rede) e atua como sistema de segurança contra fugas, permitindo maior capacidade de aclimatação dos indivíduos e melhorando as condições gerais do plantel reabilitado pela Aquasis - Associação de Pesquisa e Preservação de Ecossistemas Aquáticos.

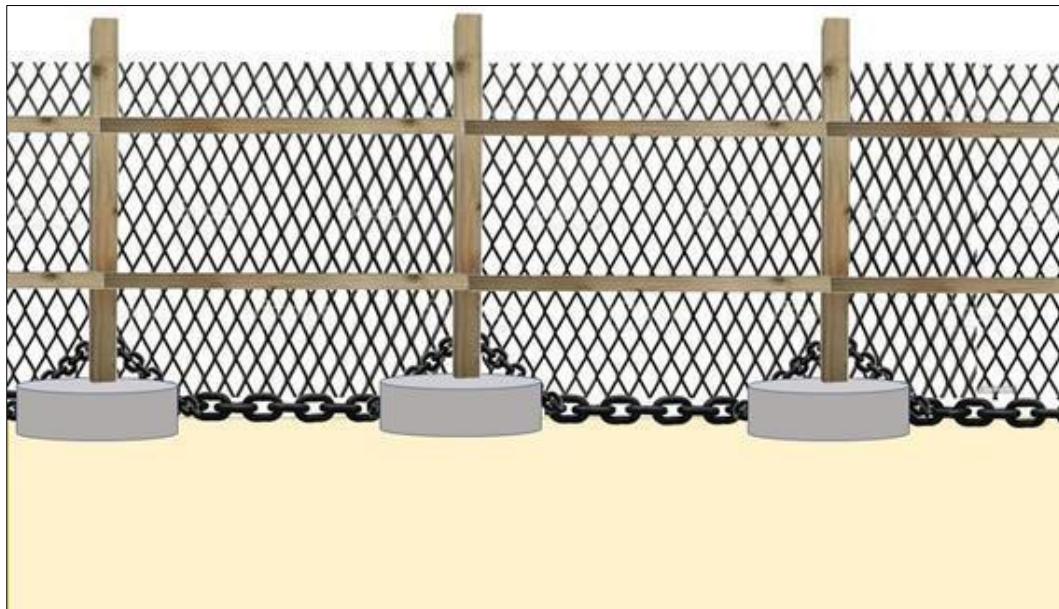
Figura 16. Desenho esquemático da estrutura da rede do Cerco, fixadas as poitas de concreto, toras de eucalipto, rede e corrente.

O cerco é uma estrutura composta por 42 estacas de eucalipto, com diâmetro entre 18 cm e 20 cm, fixadas em 42 poitas de concreto para garantir estabilidade e fixação. As poitas apresentam dois formatos distintos: uma versão redonda, com 1,00 m de diâmetro por 0,50 m de altura, e outra quadrada, com dimensões de 1,60 x 1,60 m, altura de 0,15 m e centro elevado a 30 cm (Figura 17). As estacas foram instaladas com espaçamento aproximado de 5 metros entre si, e a estrutura conta com 80 barrotes para sustentação.

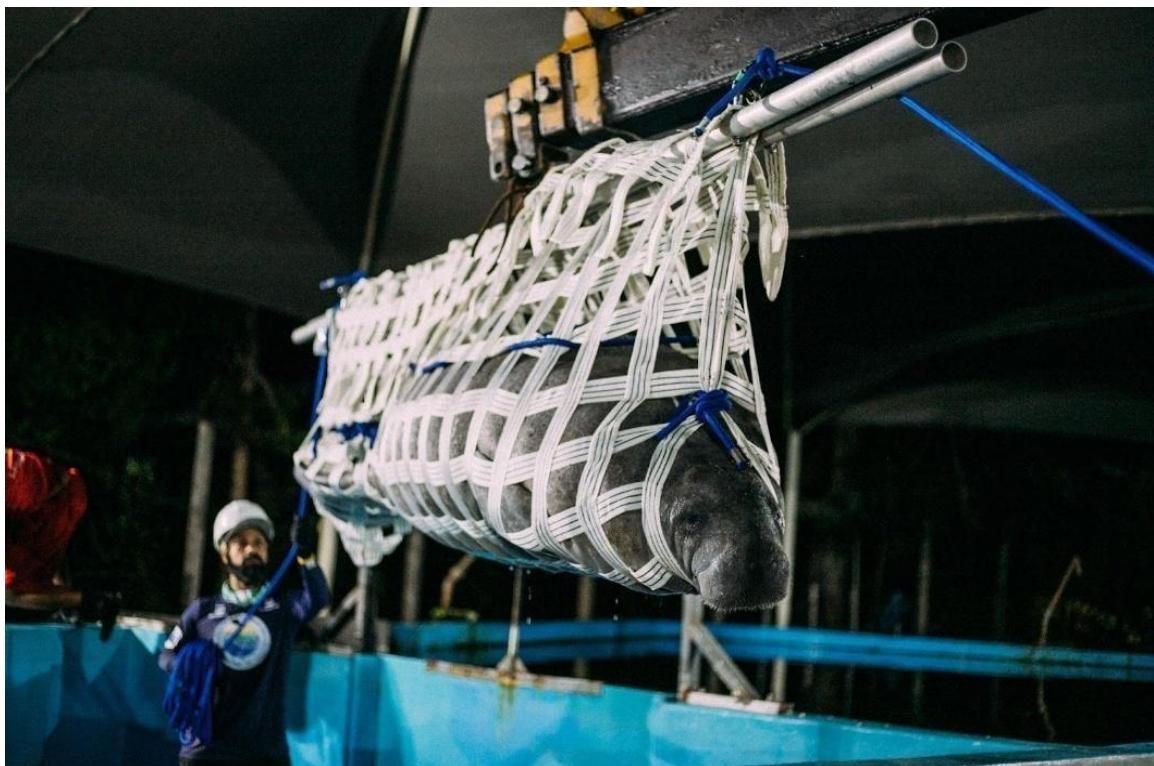
Figura 19. Foto da operação do peixe-boi marinho içado na maca para a caixa de transporte

A Aquasis aprimorou o transporte de peixes-bois marinhos utilizando caixas individuais de alumínio com revestimento em EVA e espuma, medindo 3,75 x 1,20 x 0,94 m e pesando 100 kg. Antes do transporte, os animais são sedados com midazolam e monitorados clinicamente. Após a sedação, são contidos em macas e içados para a caixa de transporte, posicionada em caminhões fechados (Figura 19).

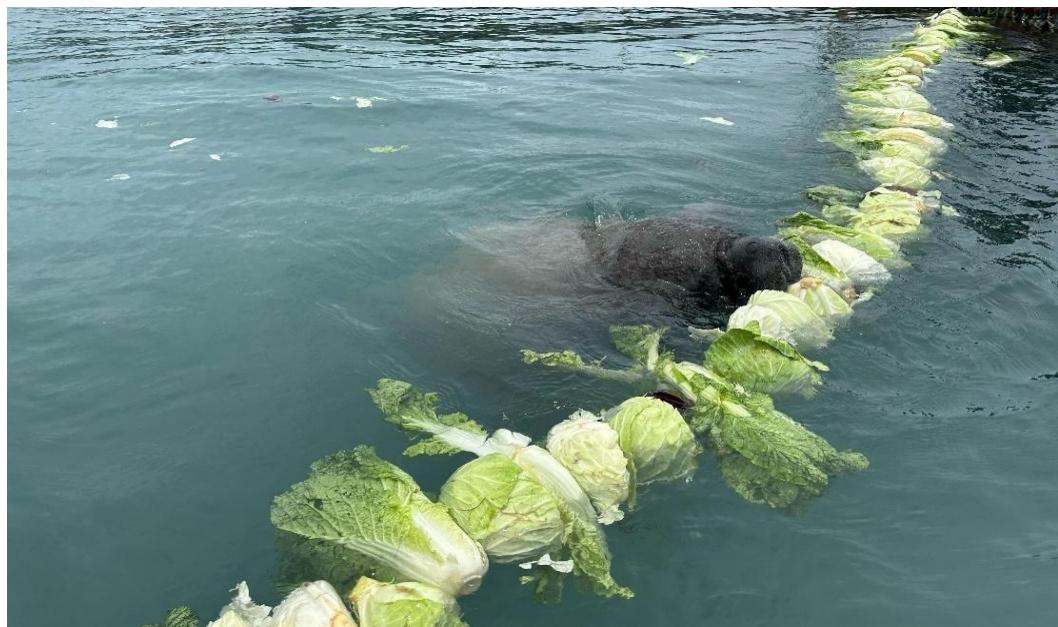
Figura 23. Fornecimento de itens alimentares aos peixes-bois dispostos na superfície, com vegetais presos em cordas de náilon na área interna da plataforma flutuante (tanque rede)

Já os vegetais, como repolho e acelga, são oferecidos diretamente na água, fixados em fios de náilon submersos, esticados de uma extremidade à outra, formando uma estrutura semelhante a um varal (Figuras 23).

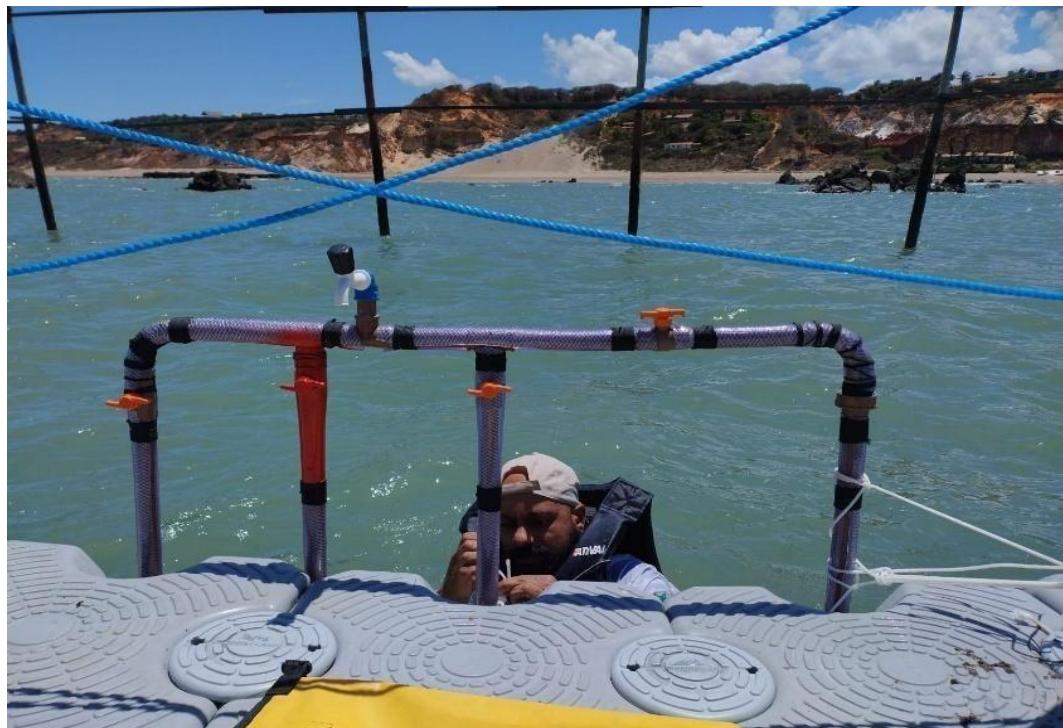
Figura 26. Imagem do sistema e encanamento dos olhos d'água fixado na plataforma flutuante

Na lateral da plataforma e ao fundo do recinto há duas tubulações que direcionam a oferta de água doce para os animais (Figura 26), simulando os olhos d'água encontrados no mar, (Figura 27).

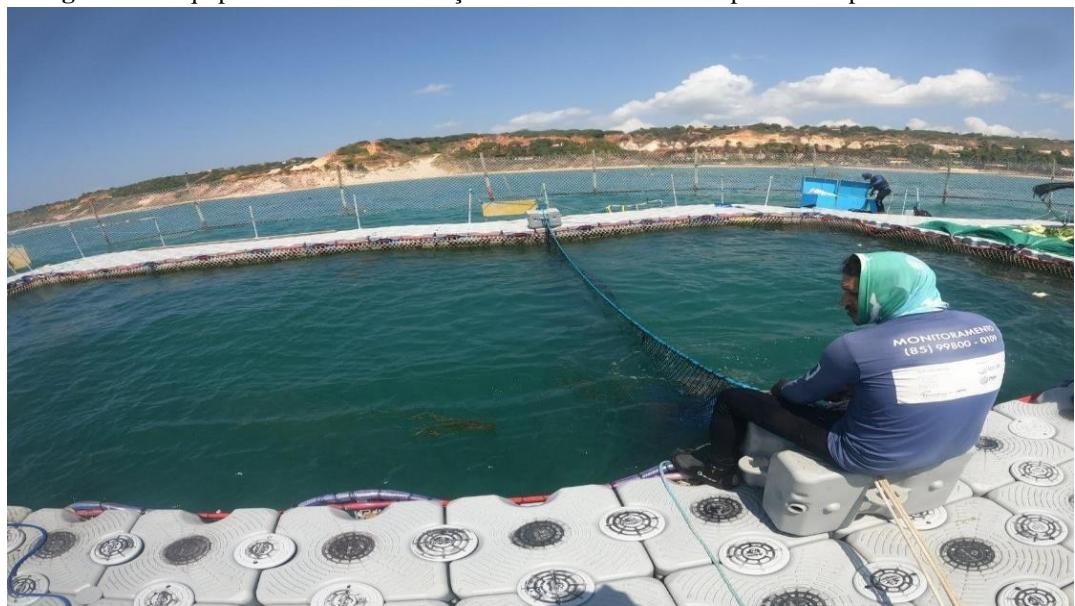
Figura 30 - Equipe realizando a instalação da rede divisória na superfície da plataforma flutuante

Outra técnica utilizada para captura de peixes-bois que foram soltos na natureza e frequentam a área externa da plataforma flutuante e área interna do cerco de isolamento é realizada a partir da instalação de uma rede divisória, onde os animais em aclimatação são separados e isolados da área de captura para a entrada do peixe-boi (Figura 30).

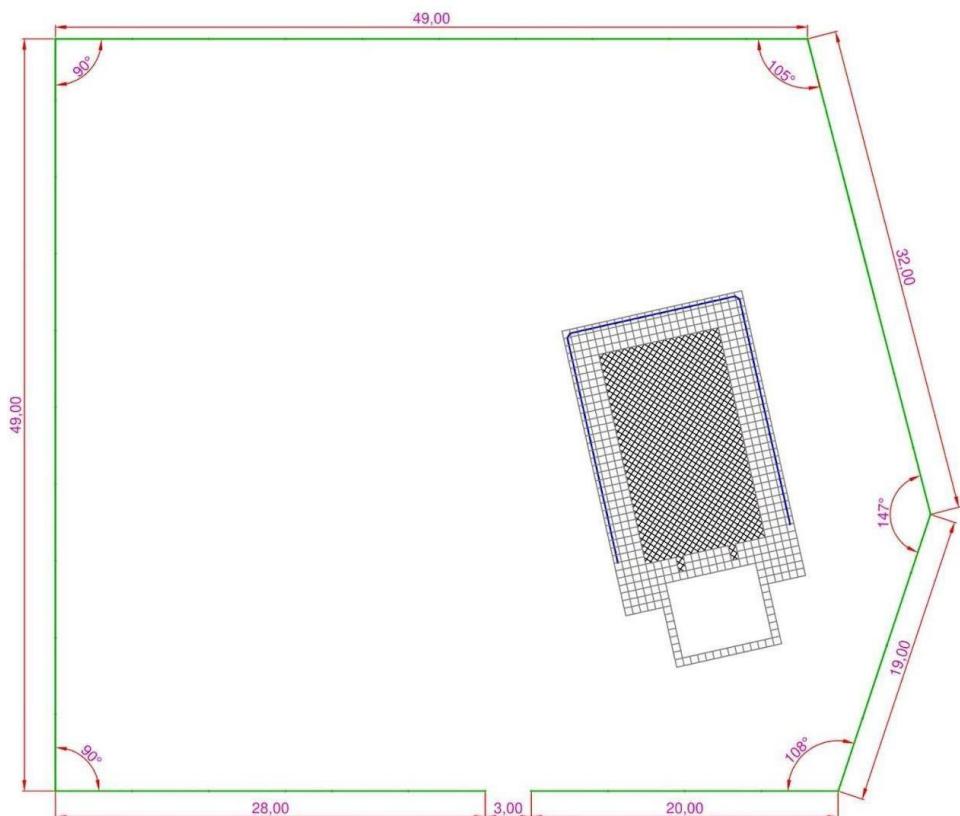
Figura 33. Planta de situação e locação do recinto de aclimatação em ambiente marinho.

O recinto de aclimatação marinho está posicionado em ambiente cercado por delimitações geométricas que estruturam a área total do projeto. A configuração da planta indica um polígono irregular com os seguintes comprimentos de borda: 49,00 m, 49,00 m, 28,00 m, 3,00 m, 20,00 m, 19,00 m e 32,00 m. Os ângulos internos variam entre 90° e 147°, adequando a geometria da base às condições de ancoragem e estabilidade no ambiente marinho.

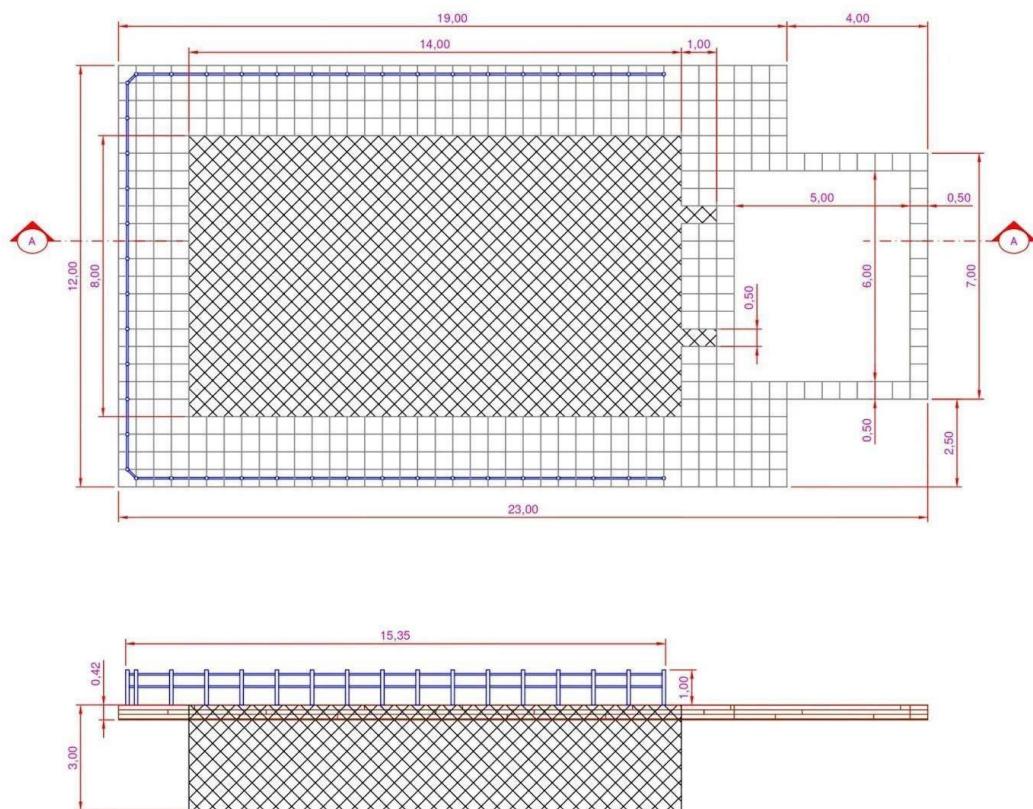
Figura 34. Planta baixa da plataforma flutuante (tanque rede).

A estrutura é composta por três áreas principais:

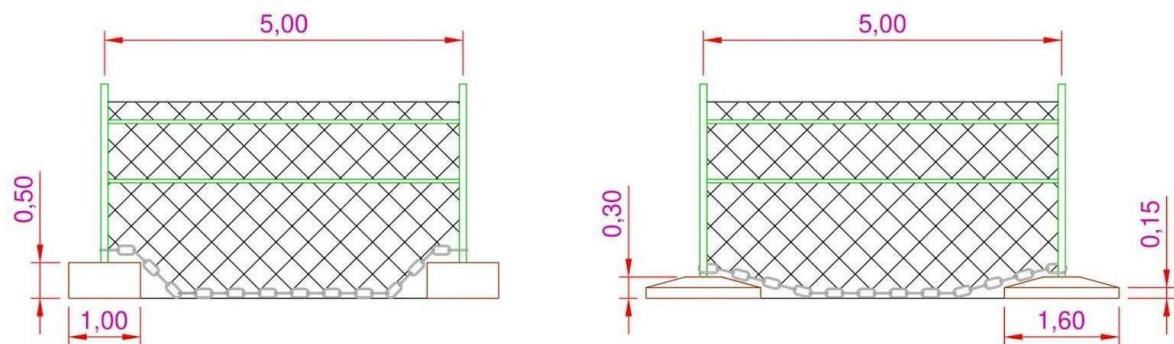
Figura 35 - Corte transversal das toras de eucaliptos, rede, corrente e sapatas de concreto.

- 4,00 m acima da linha d'água, garantindo segurança e evitando fugas.
- 2,50 m abaixo da superfície, imerso para permitir circulação aquática com controle.
- Largura entre colunas de sustentação: 5,00 m
 - A estrutura modular permite expansão ou manutenção de partes isoladas sem comprometer o funcionamento do recinto como um todo.
